Antofagasta, dos de junio de dos mil veintitrés

A fojas 1, con fecha 7 de septiembre de 2021 los abogados Sres. Daniel Gedda Nuño y Fabián Avendaño Riquelme, actuando en representación convencional de don Carlos Herrera Toledo (en adelante “el demandante” o “el actor”), interpusieron demanda de reparación por daño ambiental en contra de don Max Didier Valdés (en adelante “el demandado”), domiciliado en parcela Las Arenas de Alcohuz s/n, comuna de Paihuano, Región de Coquimbo.

I. ARGUMENTOS DE LA DEMANDA

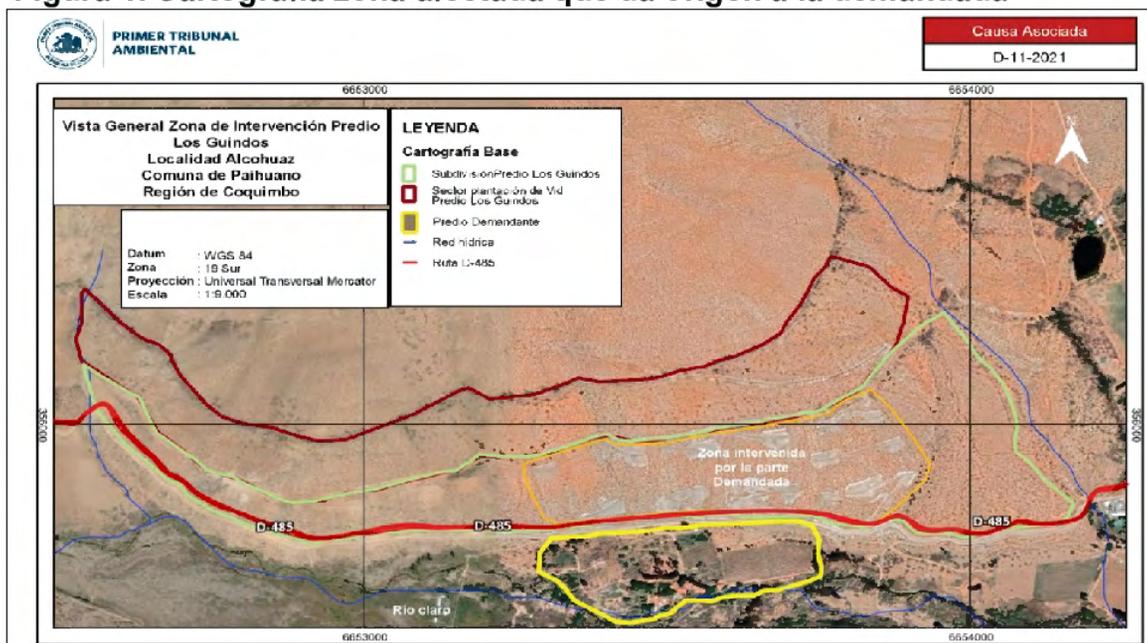
La demandante refiere que desde el año 2020 hubo arribo de maquinarias consistente en retroexcavadoras y camioneta al predio del demandado realizando trabajos de caminos en la ladera del cerro, tala y corte de flora, tapado de vegetación nativa y deslizamiento de suelos, además de remoción de tierra lo que habría provocado deterioro en la estabilidad de la ladera. Todo esto habría causado una alteración significativa al ecosistema que se traduce en un daño ambiental. Asimismo, afirma que se estaría produciendo un detrimento a su predio y al camino de uso público definido como ruta D-485 (ver figura 1).

Figura 1. Cartografía zona afectada que da origen a la demanda

Afirmó la demandante que, dada la intervención ilegal de la zona geográfica, iniciada el año 2020 identificada en la Figura N° 1, consistente en el retiro de material pétreo, y corte, tala y destronque de material xerofítico, se habría generado daño.

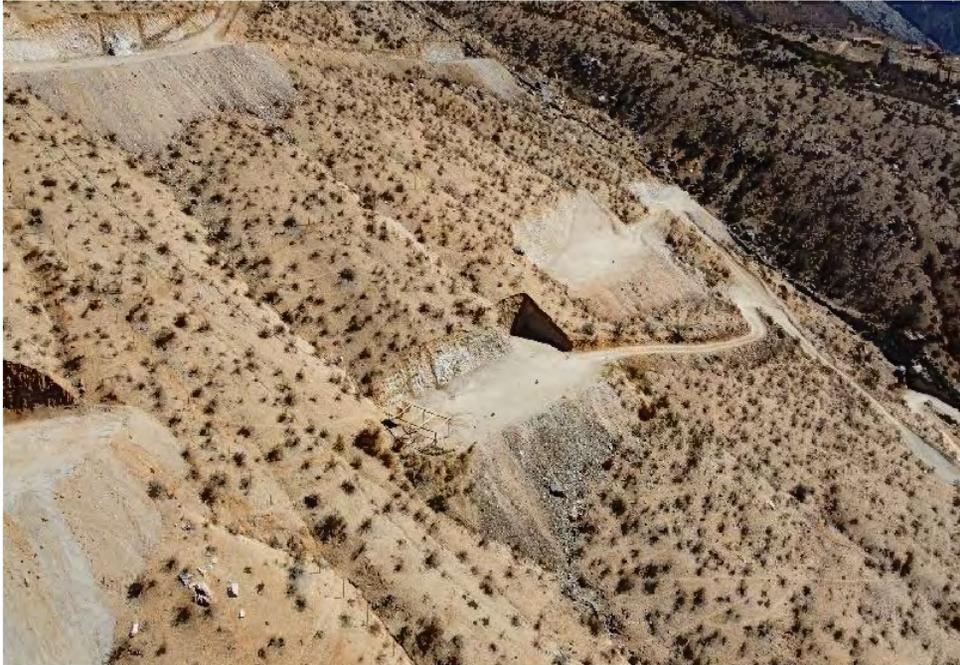
el día 12 de agosto de 2022, en que pudo observar los 14 lotes resultantes de la subdivisión predial y las obras que constituyen los hechos que originaron la demanda que coinciden con obras tendientes a habilitar los lotes de la subdivisión con el propósito de dejarlos con acceso y plataforma plana habilitante.

Figura 4: Fotografía aérea descriptiva de acciones de habilitación de lotes.

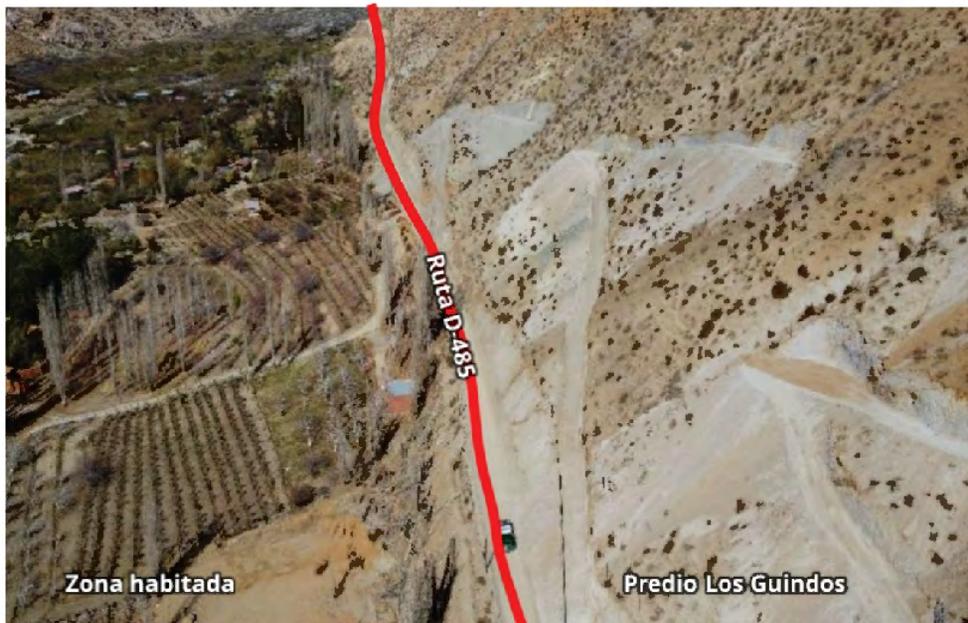
Quincuagésimo tercero. Así las cosas, la intervención de las laderas y sus quebradas con fines de habilitación de los lotes resultantes de la subdivisión predial, generan un impacto visual directo que es percibido por los habitantes de la zona que conviven con las acciones del demandado antes descritas, tal como se aprecia en la siguiente figura. (Ver figura 7).

Figura 7: Fotografía aérea que visibiliza la alteración al paisaje.

Quincuagésimo cuarto. Aun cuando el impacto visual del paisaje se percibe alterado, esto directamente no reviste alguna condición que le pueda dar un carácter de detrimento significativo, dado que en la actualidad solo se aprecian acciones de habilitación asociadas a movimiento de tierra y modificación de perfiles, pero no se observan obras físicas que pudiesen dañar ambientalmente de manera significativa el paisaje, por lo que estos sentenciadores desestimarán esta alegación.

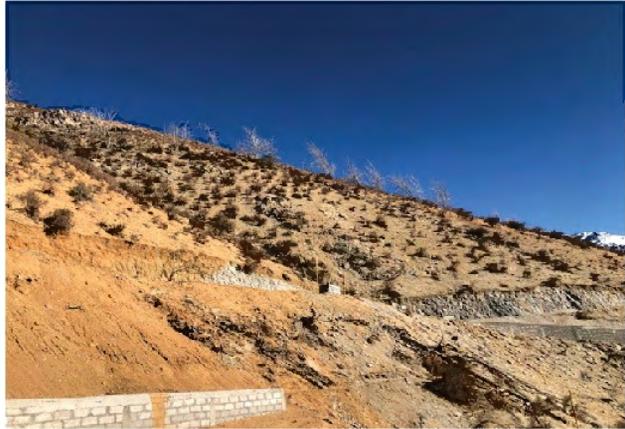
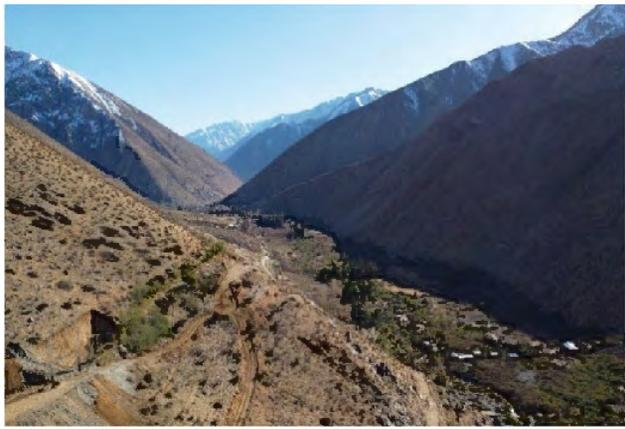
Fotografía 1.	Fecha: 12-08-2022		Fotografía 2	Fecha: 12-08-2022	
Coordenadas UTM Datum WGS84 Huso 19	Norte: 6.653.298,51	Este: 356.041,12	Coordenadas UTM Datum WGS84 Huso 19	Norte: 6.653.298,51	Este: 356.041,12
Fuente: Fotografías Primer Tribunal Ambiental.

Figura 1. Vista general (orientación Noroeste) de las plataformas y caminos de acceso en el predio “Los Guindos”

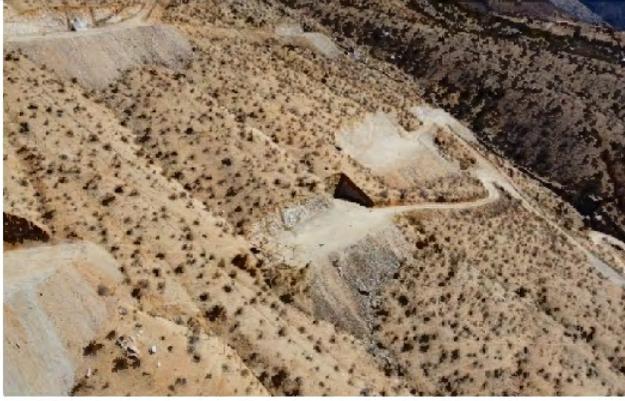
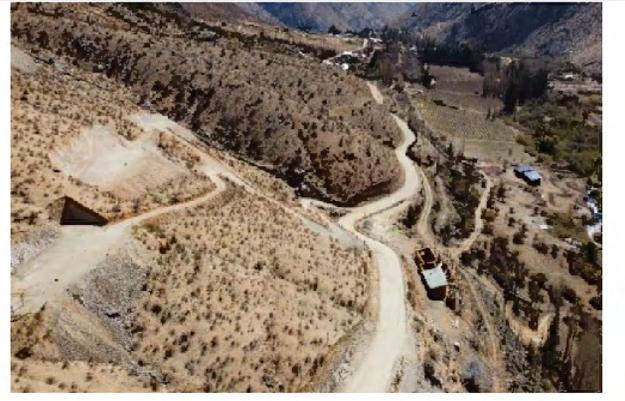
Fotografía 3	Fecha: 12-08-2022		Fotografía 4.	Fecha: 12-08-2022	
Coordenadas UTM Datum WGS84 Huso 19	Norte: 6.653.777,88	Este: 355.992,46	Coordenadas UTM Datum WGS84 Huso 19	Norte: 6.653.777,88	Este: 355.992,46
Fuente: Fotografías Primer Tribunal Ambiental.

Figura 2. Vista Noroeste del predio “Los Guindos” donde se observa la construcción de taludes, caminos de accesos internos, con la evidencia de remoción de suelo y presencia de vegetación

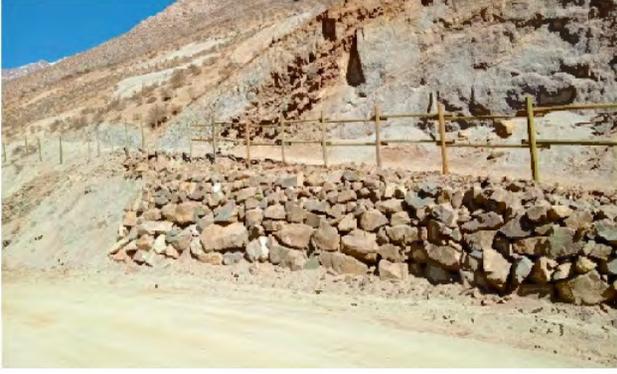
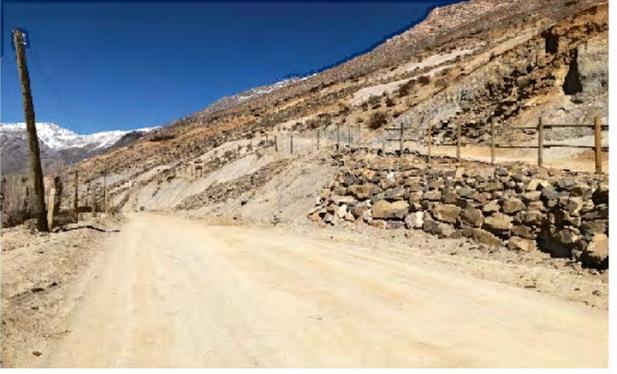
Fotografía 5	Fecha: 12-08-2022		Fotografía 6.	Fecha: 12-08-2022	
Coordenadas UTM Datum WGS84 Huso 19	Norte: 6.653.777,88	Este: 355.992,46	Coordenadas UTM Datum WGS84 Huso 19	Norte: 6.653.777,88	Este: 355.992,46
Fuente: Fotografías Primer Tribunal Ambiental.

Figura 3. Vista de obras de contención de enrocado al costado de la ruta D-485, para evitar el deslizamiento de material pétreo desde el predio a la ruta D-485.
